# Restaurering av spindelur

Her kommer en liten presentasjon fra arbeidet med en liten skjønnhet. Dette er et lommeur med det vi kaller spindelgang. De eldre lommeurene med spindelgang kan være veldig fint laget, og kvaliteten kan være veldig høy, selv om disse lommeurene ikke er særlig nøyaktige

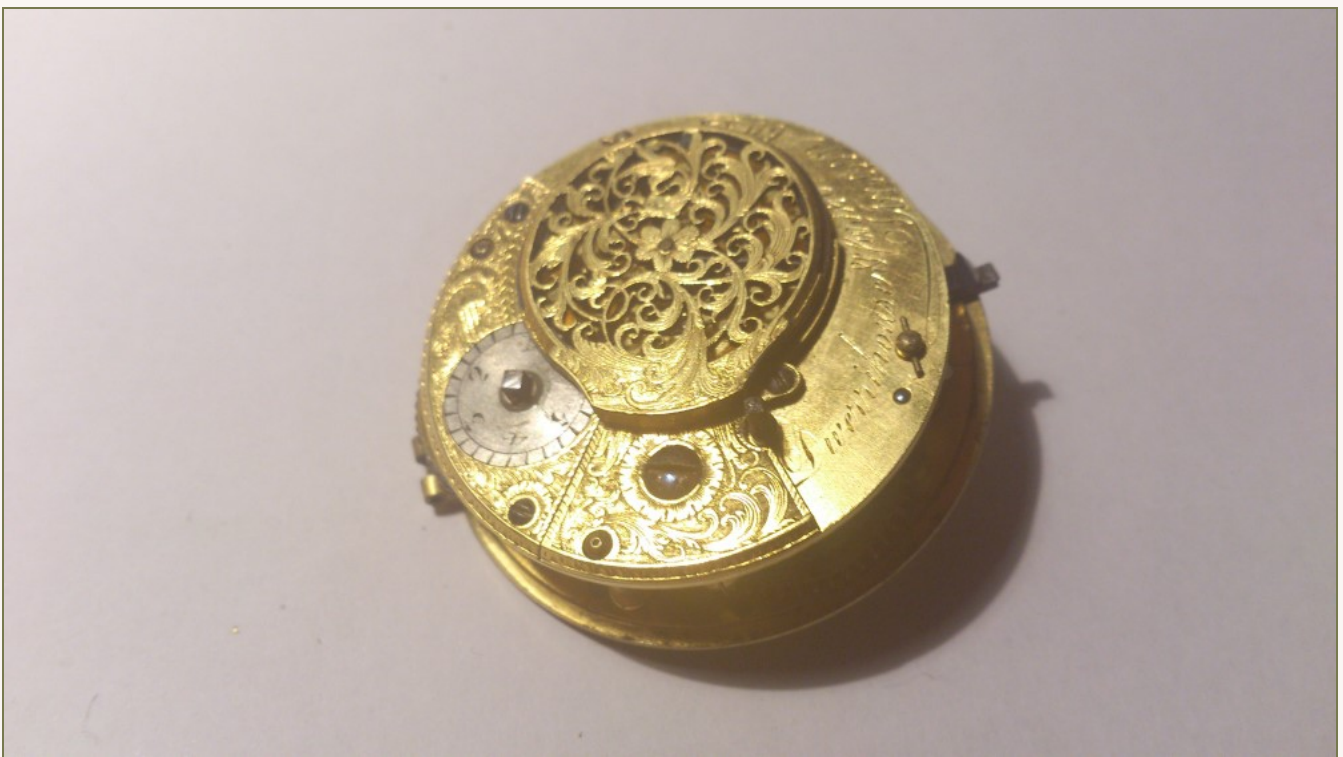
Bildet viser urverket etter at det er tatt ut fra lommeurskassen. Omtrent på midten av urverket, ser vi balansekloben. I denne typen lommeur ble det gjerne lagt mye arbeid i at denne skulle være fin, et lite kunstverk faktisk. Det var vanlig at når urene ikke kunne repareres lenger, ble disse klobene tatt ut og gjort om til smykker.

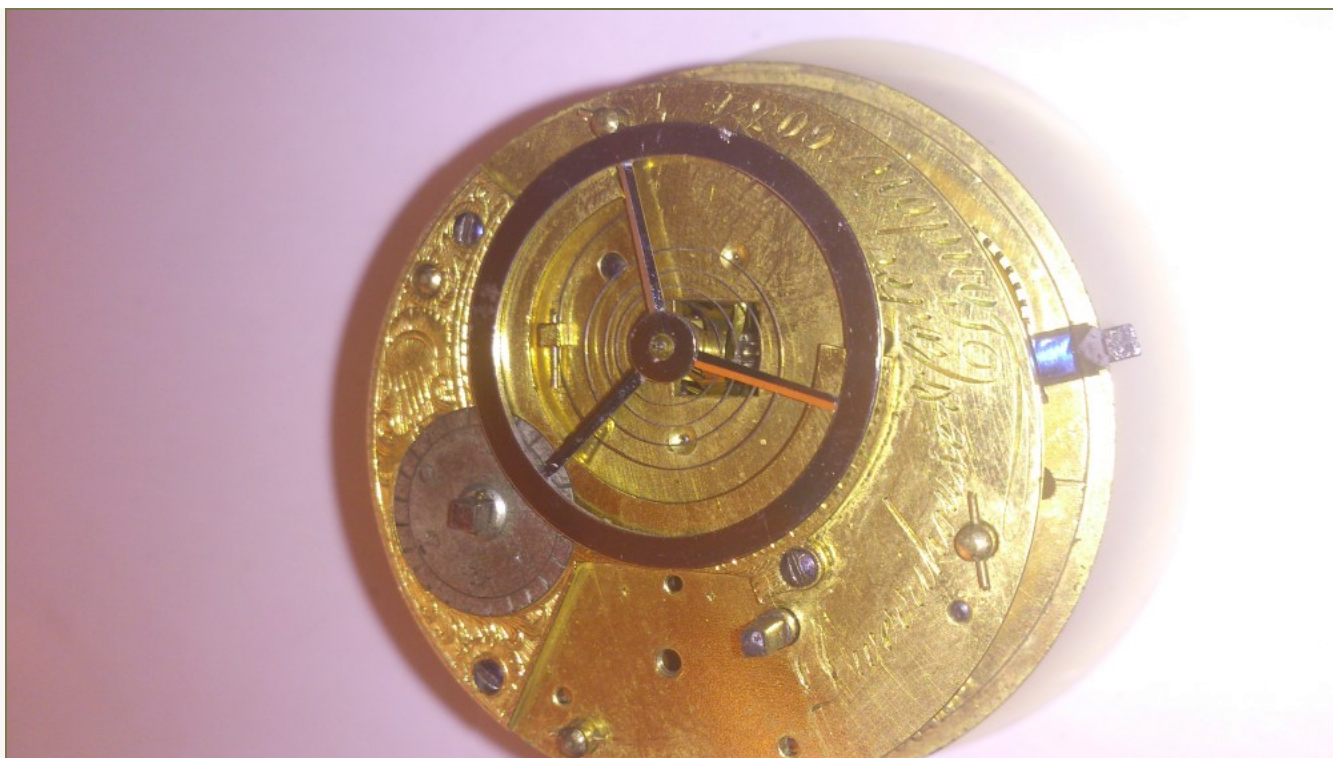
Her er kloben tatt av, og balansen med sin spiral har kommet til syne. Dette er det urmakeren kaller «hjertet i klokka.»

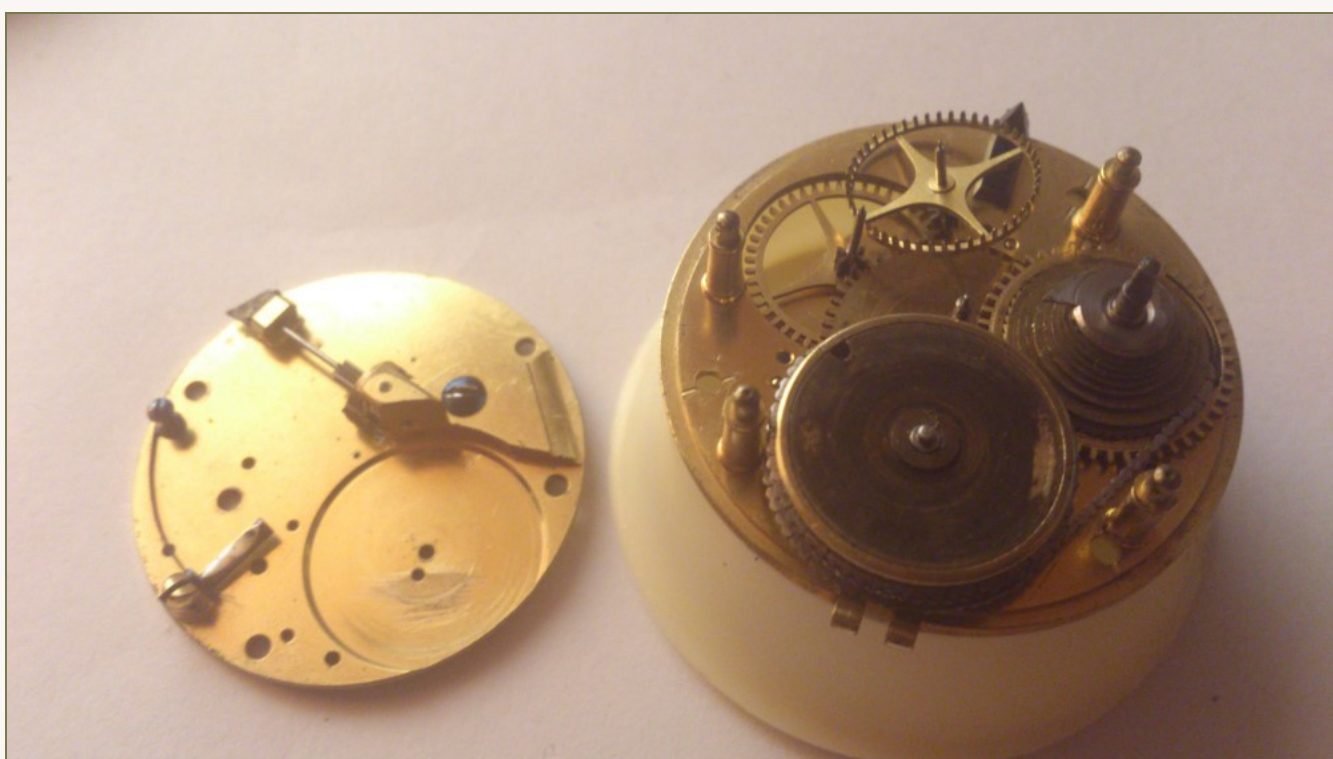
Urverket er delvis demontert her. I nyere mekaniske lommeur og armbåndsur sitter drivfjæren i det som kalles et fjærhus. Fjæren ligger tvinnnet sammen inni fjærhuset, og dette er drivkraften i urverket. I denne typen lommeur, er dette litt annerledes. Riktignok ligger fjæren også her i et fjærhus, men i motsetning til i nyere ur, har ikke fjærhuset her tenner.

Kreftene går i stedet via en liten kjetting over til et en snikke, som i sin tur driver resten av hjulene. Kjettingen kalles gjerne et snikkekjede, og er laget etter samme prinsipp som et sykkelkjede. Vi ser kjedet til høyre på bildet. Dette er en mekanisme som gjør at snikken krever mest krefter for å bevege seg når fjæren er helt opptrukket, mens den er lettere å bevege når fjæren er lenger ned på opptrekket. Dette sikrer en jevnere og mer nøyaktig gange.

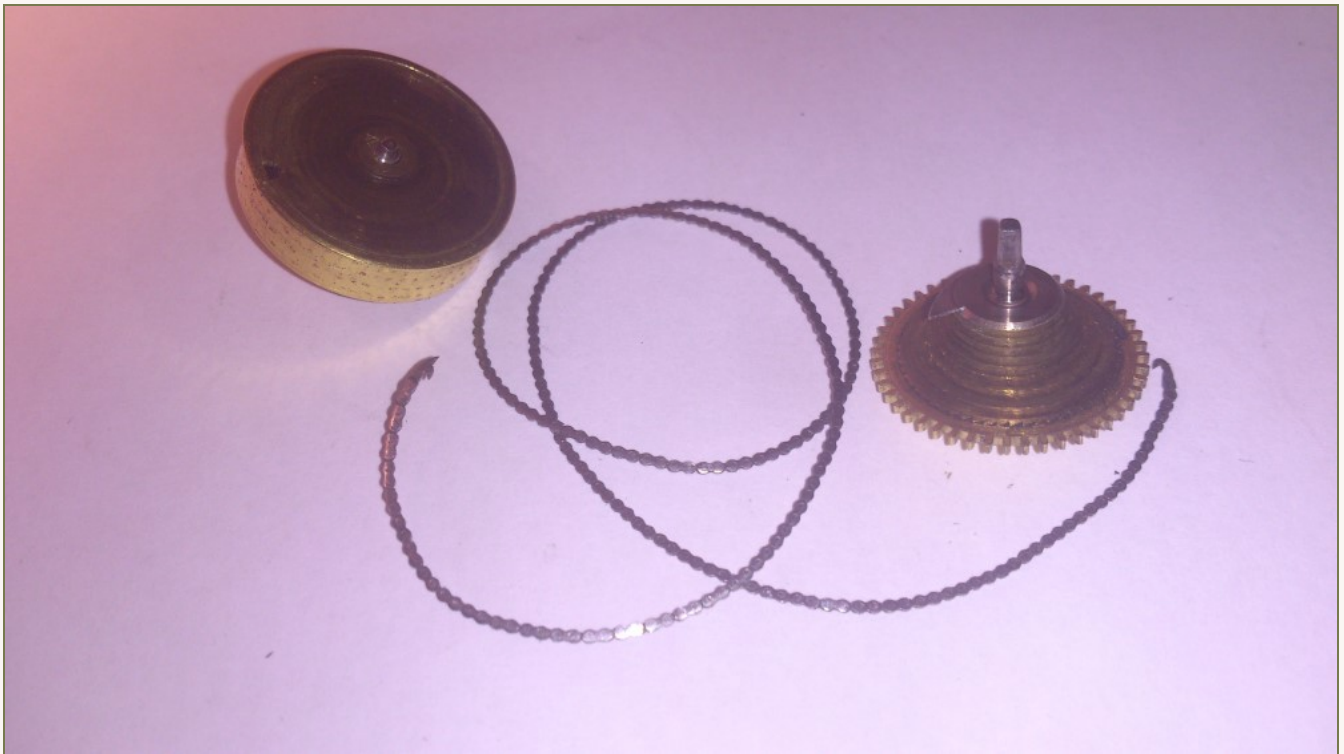
Fjærhus, snikke og snikkekjede er demontert. Fjærhuset er til venste på bildet, og inni fjærhuset ligger altså drivfjæra.

Urverket har slitasjer i lagrene, noe som gjør at det kan stoppe. Her setter jeg inn nye lagre som jeg dreier til og spesiallager for oppgaven. Jeg fjerner selvfølgelig så lite originalmateriale som mulig.

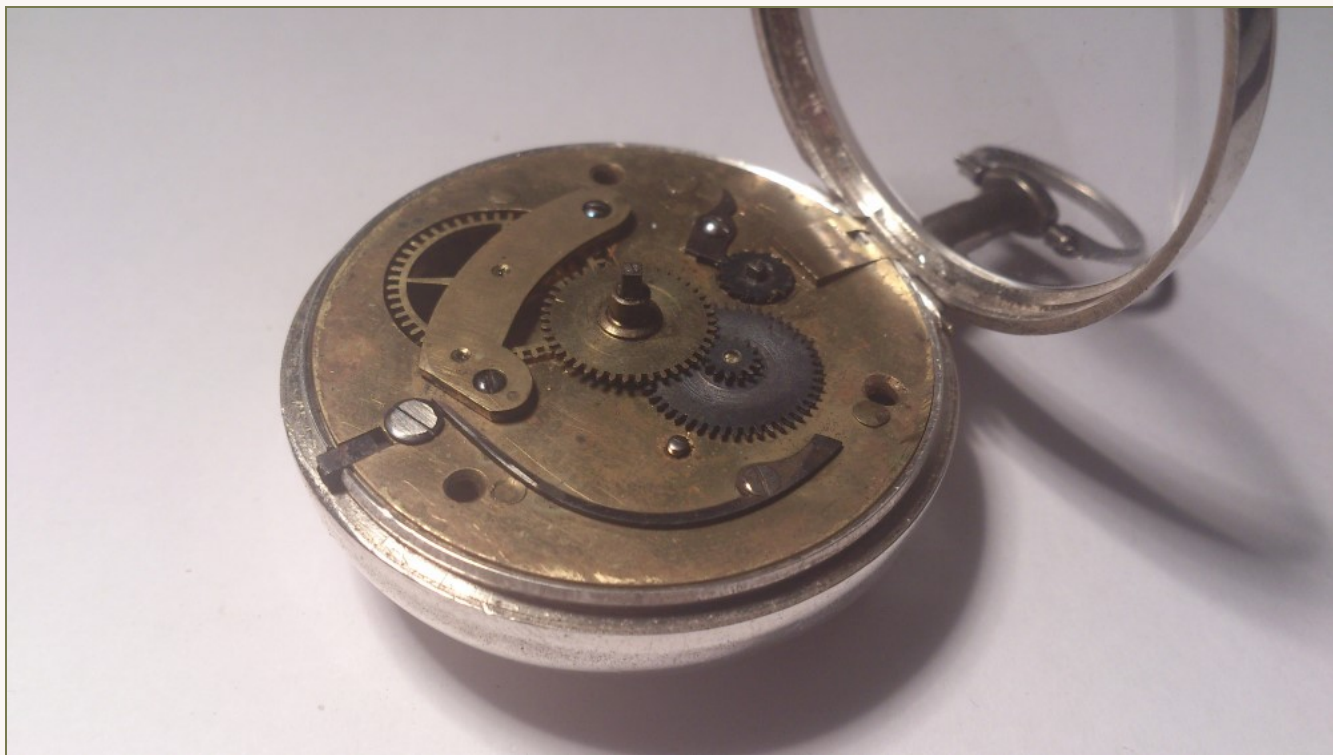
Men den største utfordringen i dette uret, er at et av hjulene, vekselhjulet, er borte. Dette er et hjul som sitter i forbindelse med viserverket. Hjulet som er borte, er altså ikke et av hjulene som får uret til å gå. Dette er et av hjulene som sitter rett under tallskiven og gjør at viserne viser riktig tid. Uten dette hjulet, er det bare minuttviseren som vil bevege seg.

På bildet er urverket satt tilbake i lommeurskassen, men tallskiven er fortsatt ikke satt på plass. Til høyre ses vekselhjulet i stål som jeg laget til dette uret.

Her delvis lager jeg og tilpasser et nytt hjul i stål.

Etter oppretting av slitasjer, rensing og tilpasning av nytt vekselhjul, var det bare å sette på tallskive og visere, og uret tikket fornøyd i vei.
