Skipsur

Urmaker Benjamin Davidsen, Tlf: 976 18 516, benjamin@urmakerdavidsen.no

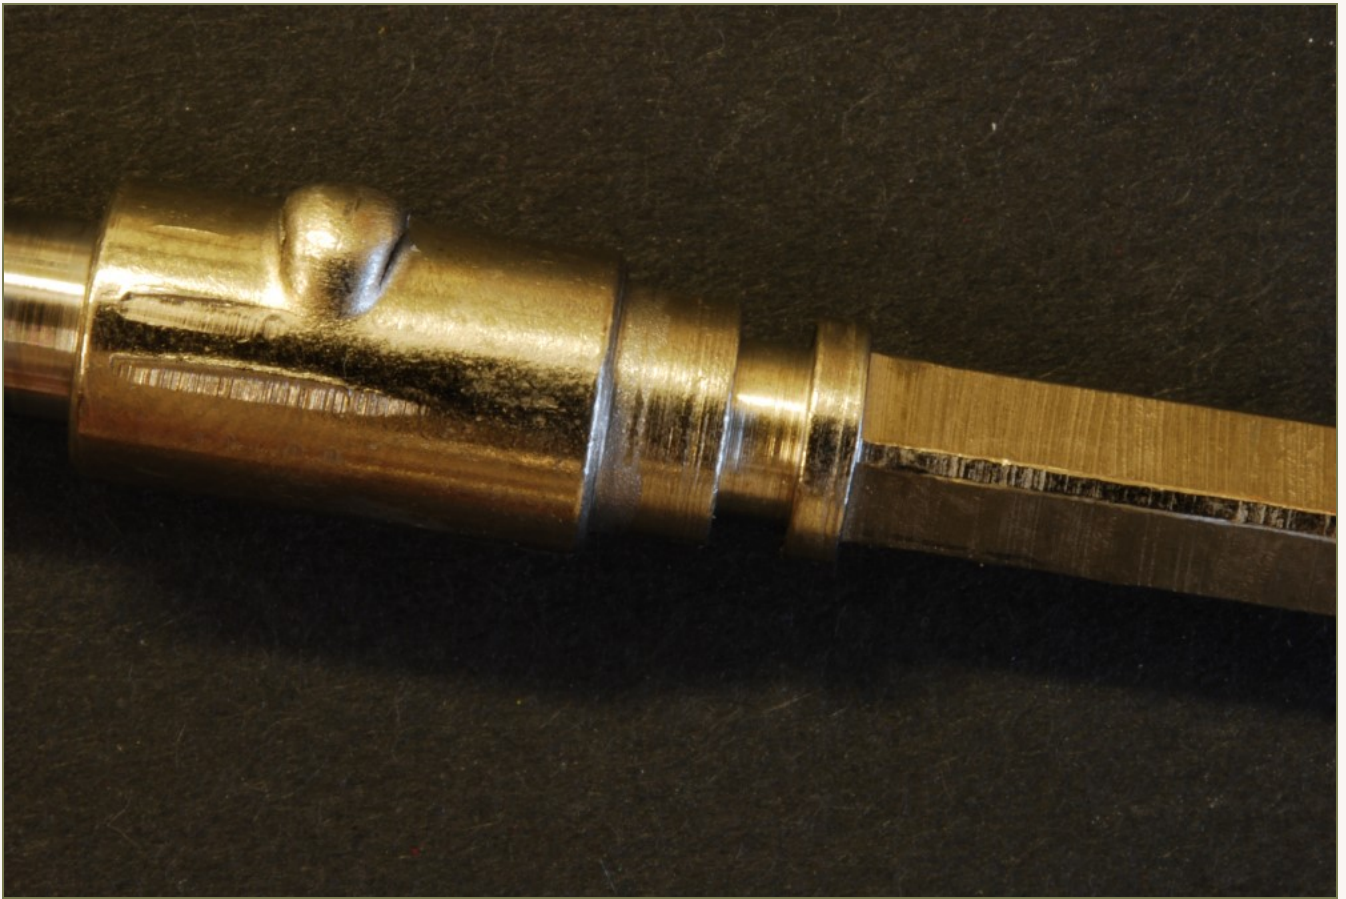
Bildet over viser den ene fjærhuskjernen. Denne blir utsatt for store krefter, og det synes på den delen som går inni fjærhuslageret. Den er rillete, og det medfører et krafttap i klokken. Under ser vi den samme delen etter den blitt polert.

Først polerer jeg de tappene som trenger polering. En del av tappene er meget slitte og fulle av riller.

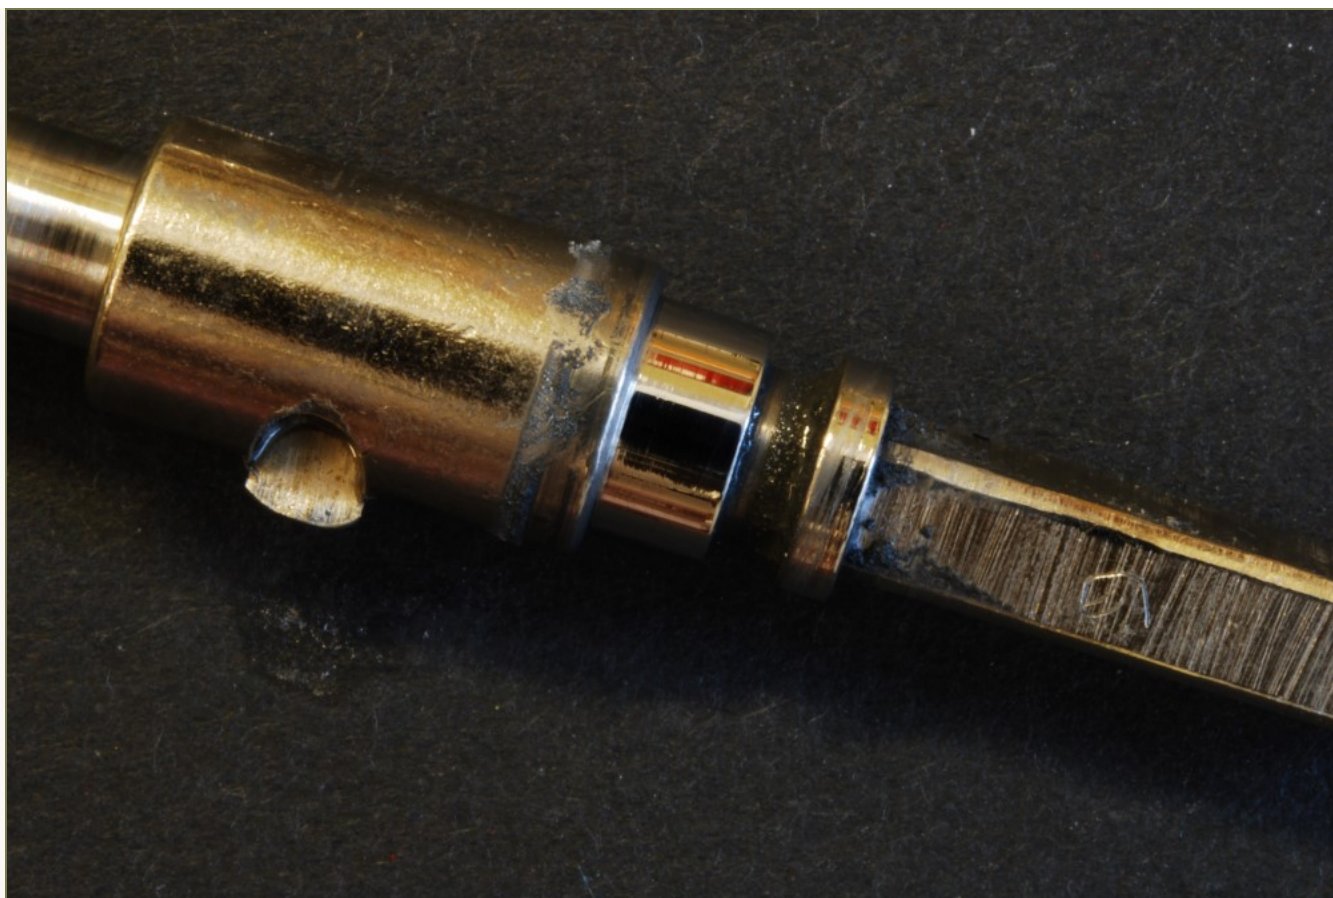
Se så fin og blank delen har blitt. Jeg vil påpeke at delen ennå ikke er skikkelig rensset. Polerpastaen har kun blitt tørket av på området det gjelder. Til dette bruker urmakeren oftest hyllemarg, som er enestående til den type bruk.

Å polere tapper kan være et møysommelig arbeid. Det beste resultatet fikk jeg på denne tappen ved først å bruke en meget fin fil. Deretter en slipepasta for å få tappen matt, men ripefri. Etter dette polerte jeg på vanlig måte med polerstikkel i zink. Som polerpasta valgte jeg denne gangen å bruke Autosol. Som avslutning gikk jeg over til å bruke Autosol på en polerstikkel av tre.

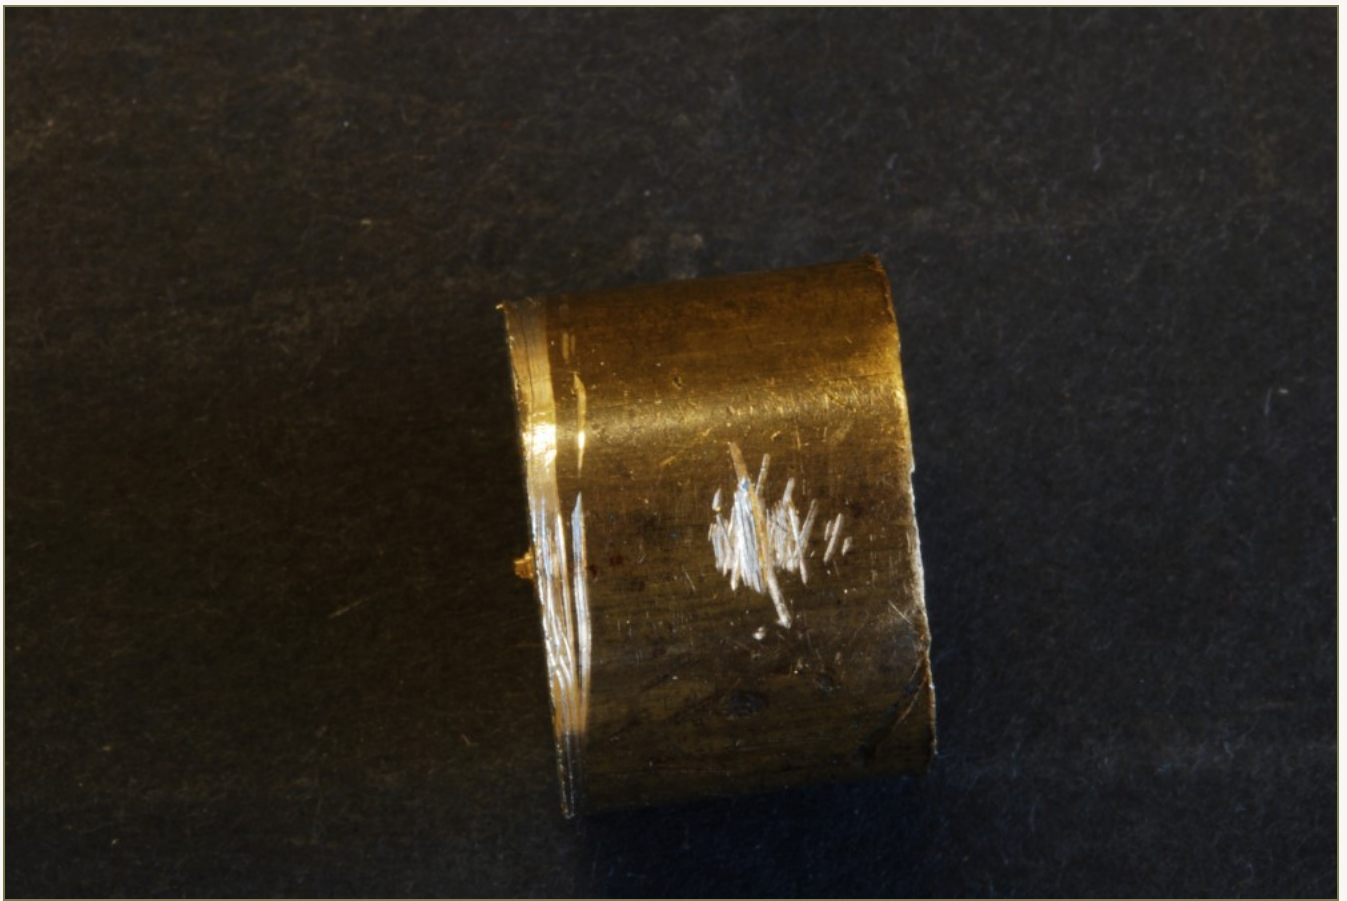
seg, skjer det da ikke mer enn at bladet ryker og fingrene er like hele. Råemnet som nå er sagt av til foringen ses på bildet under.

Finner fram en messingstang av passende diameter. For å få et jevnt kutt, festes denne i den store dreiebenken og kappes av med baufil mens dreiebenken går med lav hastighet. Det må utvises stor forsiktighet, slik at baufilen ikke setter seg fast under arbeidet. Jeg vil nevne at mange ikke trives med å bruke baufil til dette, men heller bruker løvsag. Skulle det låse

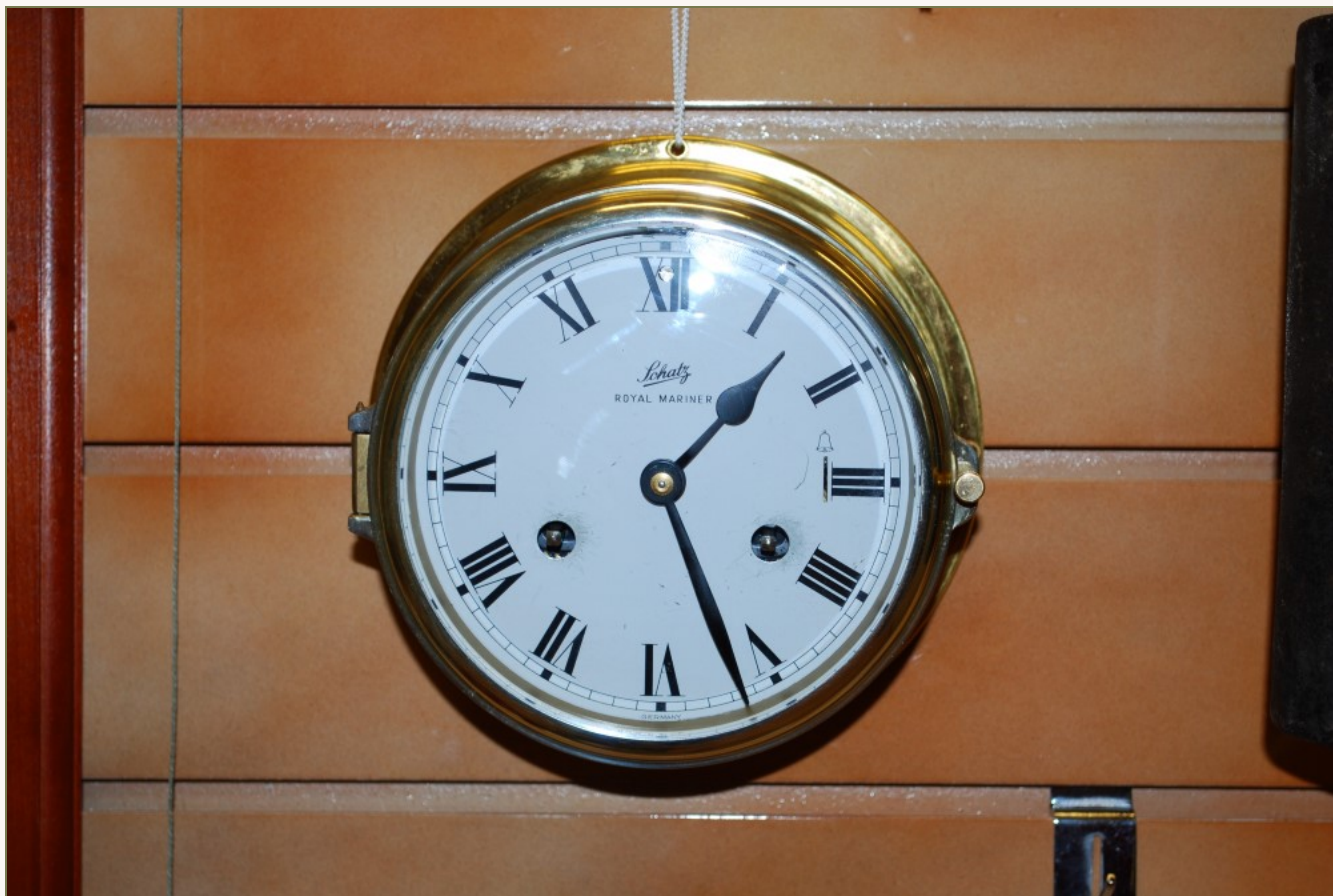
Klokken settes deretter inn i kassen sin og henges på veggen.

Klokken justeres inn og testes. I følge det engelske klokkemiljøet skal en klokke alltid testes over to opptreksomganger før det gis tilbake til eier. Dette for å utelukke at klokken kan stoppe etter at den er levert tilbake.
